édifice :

église Saint Éloi

77190 **Villiers-en-Bière**

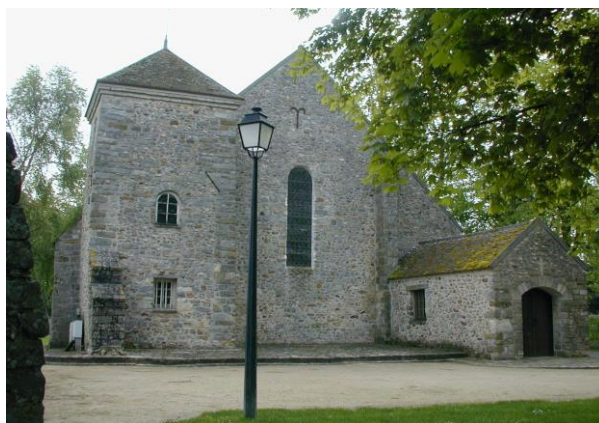
L'orientation a été modifiée : bas-côté sud et nef sont aménagés comme un unique vaisseau, tourné vers le bas-côté nord devenu le chœur de l'édifice. Un vestibule a été accolé au bas-côté sud, et une sacristie surmonté d'un clocher au bas-côté nord.

Extérieurement, l'aspect de l'église reflète bien son caractère d'édifice irrémédiablement amputé ; le rejointoiement des façades au ciment et à pierres vues lors des restaurations il y a une vingtaine d'années n'ont rien fait pour améliorer cette impression un peu triste.
